Wydział Geodezji i Kartografii

POLITECHNIKA WARSZAWSKA

Ocena krajobrazu sąsiedztwa ciek
Perełka metodą krzywej wrażeń
Wejcherta

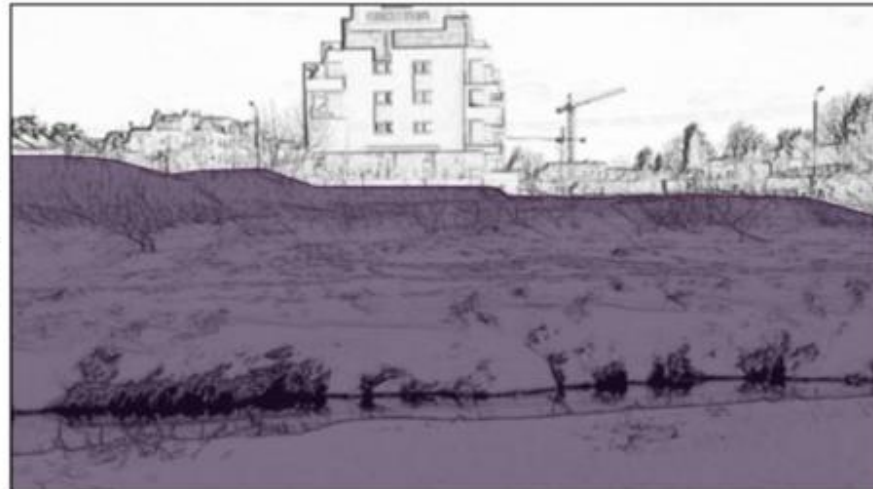
Waloryzacja

elementy do przekształcenia

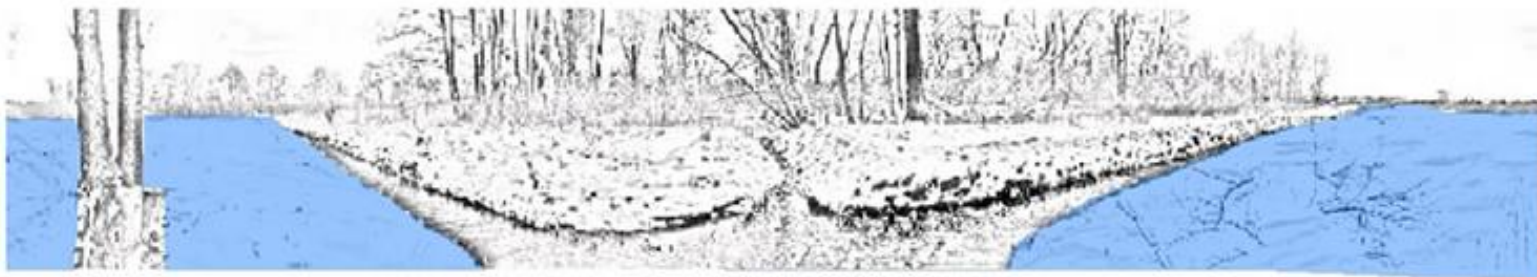
Waloryzacja

- Elementy do przekształcenia
