# OBIEKTY ZABYTKOWE W PIASECZNIE O HISTORII I PRZYSZŁOŚCI

Podsumowanie prac badawczych  
prowadzonych w 2018 roku na terenie  
Parku im. Książąt Mazowieckich w Piasecznie

Wydawnictwo pokonferencyjne

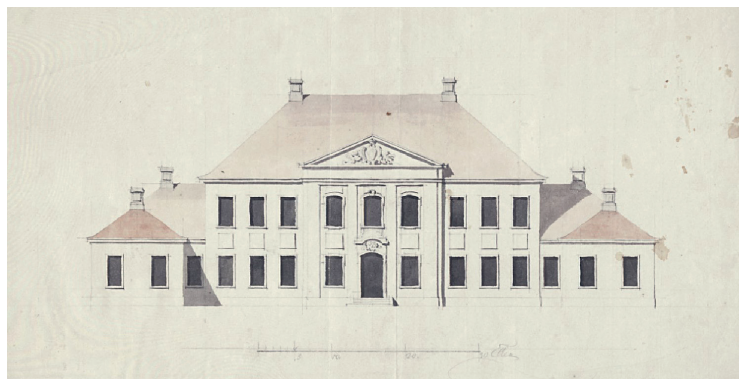
**Ilustracja 2** Fasada pałacu myśliwskiego (brak oficyn – pierwszy projekt) – oryginał i kopia © Sächsisches Staatsarchiv, Hauptstaatsarchiv Dresden

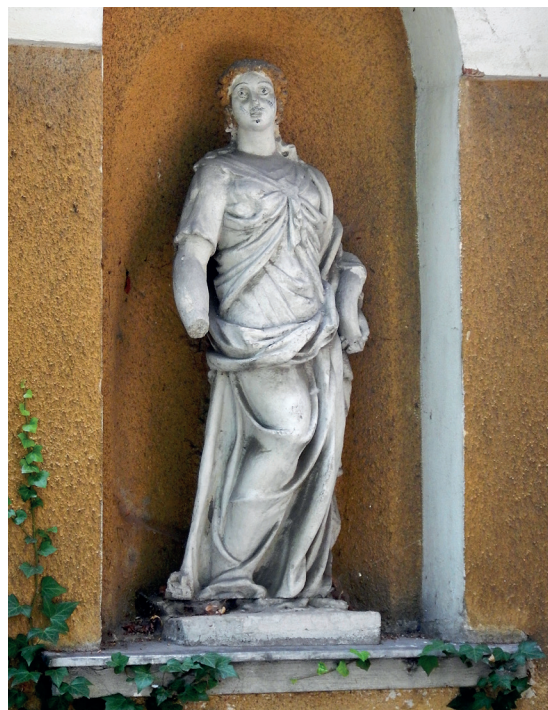
**Ilustracja 2** Figura po 1966 r. Fot. Rafał Roguski

od ramienia do zgiętego kolana – 77. Uszkodzenia obecne: brak głowy; ułamana część lewej dłoni z zachowanym fragmentem części rogu obfitości; prawa ręka zachowana w  $\frac{3}{4}$  długości, bez dłoni.

nęła głowa posągu, ułamana w połowie szyi (pęknięcie przecina linię włosów z tyłu posągu). Z tego względu opis figury oprzeć należy w znacznej mierze na materiałach fotograficznych. Na ich podstawie można z pewnością zauważyć, że rzeźba stała się ofiarą nieprofesjonalnej konserwacji (1966 r.), przywołującej na myśl „rekonstrukcję” dokonaną samowolnie na dziewiętnastowiecznym przedstawieniu Jezusa w malowidle „Ecce Homo” z kościoła w Borja. Pomijając omówione wcześniej kwestie kolorystyczne i jakość użytych materiałów, które na skutek odchodzącej farby nadały postaci efekt „wytrzeszczonych oczu”, rzeźba została odcięta na wysokości stóp, zdjęta z cokołu, a następnie ustawiona ponownie, niezgodnie z pierwotnym założeniem. Uwagę zwraca również ułożenie włosów figury, czyli mniejsza obfitość loków w stosunku do figury sprzed „renowacji”. Może to sugerować zamianę głowy figury, lecz ze względu na powstałe uszkodzenia i późniejsze zaginięcie głowy posągu niemożliwe jest jednoznaczne stwierdzenie, czy zaginiona głowa stanowiła pierwotną część rzeźby.

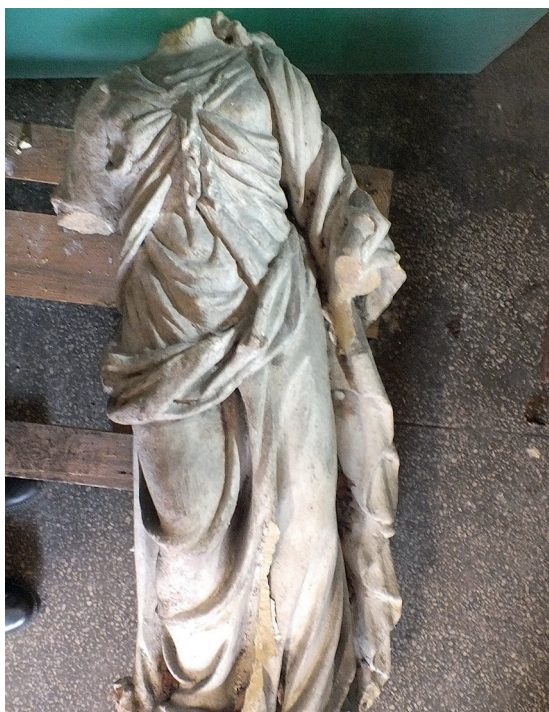
Obecnie rzeźba Fortuny w znacznym stopniu jest uszkodzona, elementy cokołu zostały zniszczone, zagi-
